ฝ่ายจัดการความปลอดภัยและอาคารชลประทาน ส่วนบริหารจัดการน้ำและบำรุงรักษา  
สำนักงานชลประทานที่ 1

รายงานสถานภาพความมั่นคงของตัวเขื่อนต่อแรงแผ่นดินไหว

ค่าอัตราเร่งที่เขื่อนแม่งวงเขื่อนฝิ่งซ้าย อ.ดอยสะเก็ด จ.เชียงใหม่

ค่าอัตราเร่งที่เขื่อนแม่วงเขื่อนหลัก อ.คอบสะเกิด จ.เชียงใหม่

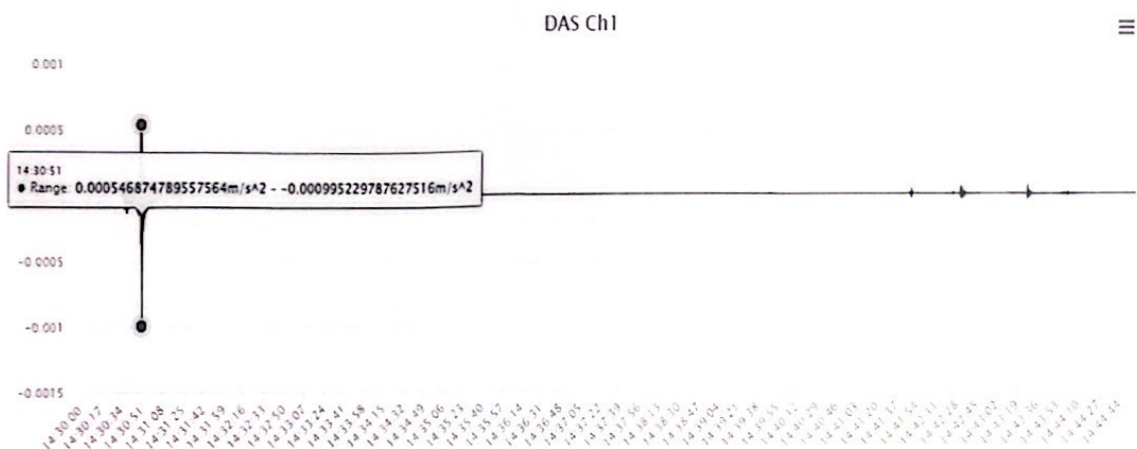
กราฟแสดงค่าอัตราเร่ง

| เขื่อนแม่งวงเขื่อนฝิ่งซ้าย วัดได้ | : | 0.000995 g |
| ผลกระทบต่อตัวเขื่อน | : | 0.663 % |
| ค่าอัตราเร่งสูงสุดที่เขื่อนรับได้ | : | 0.15 g |

เขื่อนอยู่ในสภาวะปกติปลอดภัย

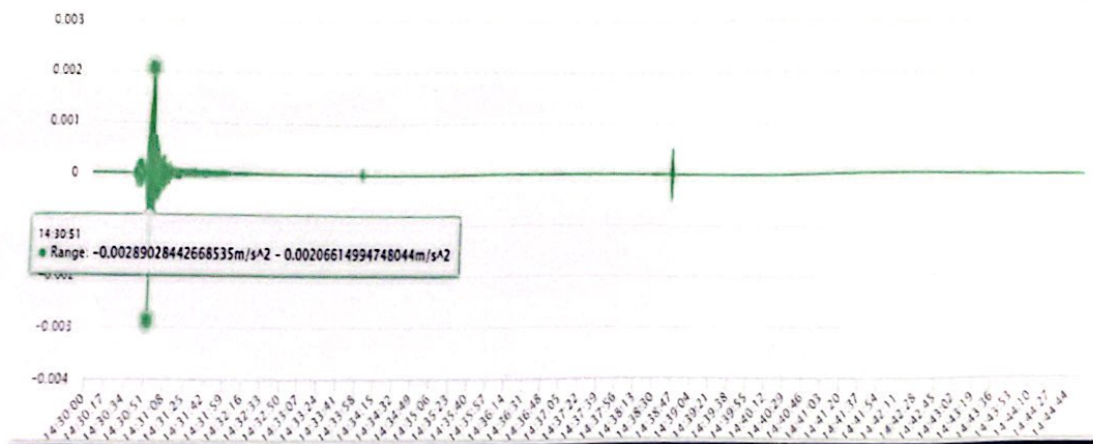
กราฟแสดงค่าอัตราเร่ง

| เขื่อนแม่วงเขื่อนหลัก วัดได้ | : | 0.00289 g |
| ผลกระทบต่อตัวเขื่อน | : | 1.926 % |
| ค่าอัตราเร่งสูงสุดที่เขื่อนรับได้ | : | 0.15 g |

เขื่อนอยู่ในสภาวะปกติปลอดภัย
